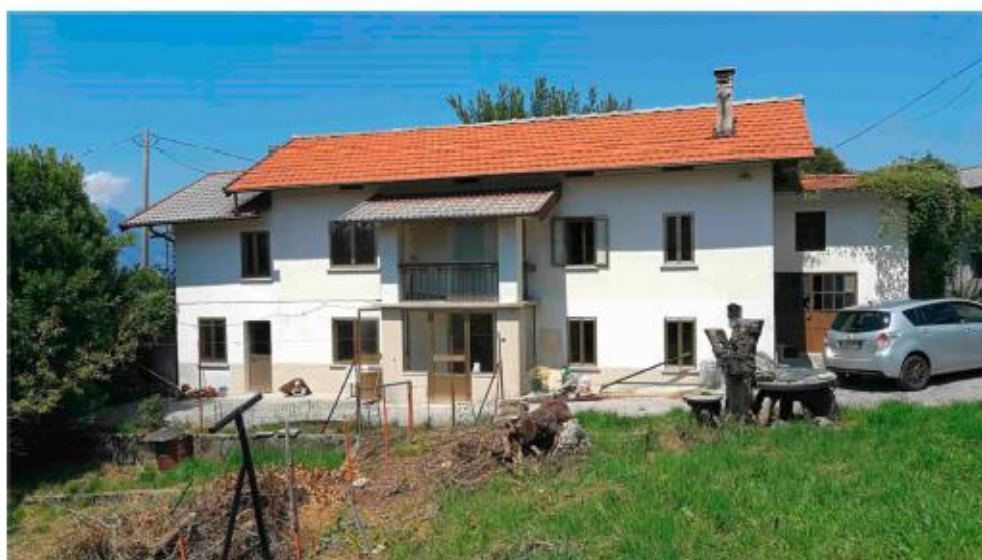
Vista generale del complesso.

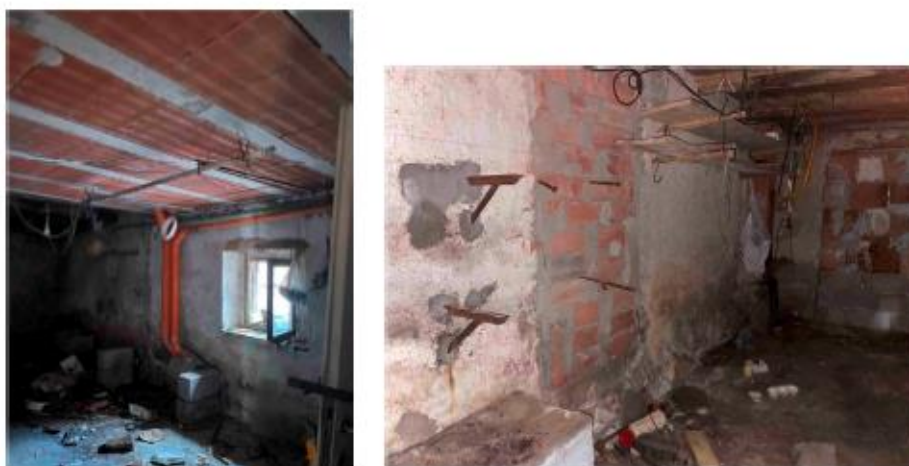
Vista delle murature e della porzione di solaio massivo.

Le murature portanti si presentano, in pianta, come regolari ed ortogonali solo in corrispondenza del corpo principale della costruzione, sebbene le distanze tra muri portanti non risultino mai eccessive. I solai presenti, in legno, ad esclusione di una porzione del primo impalcato, sono posizionati a quote differenti. Le travi in legno sono ragionevolmente inserite nella muratura senza adeguati sistemi di collegamento alle murature. Non si rileva la presenza di tiranti metallici.

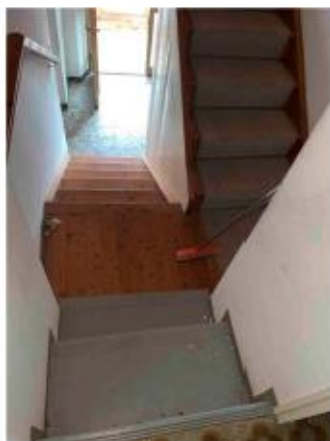
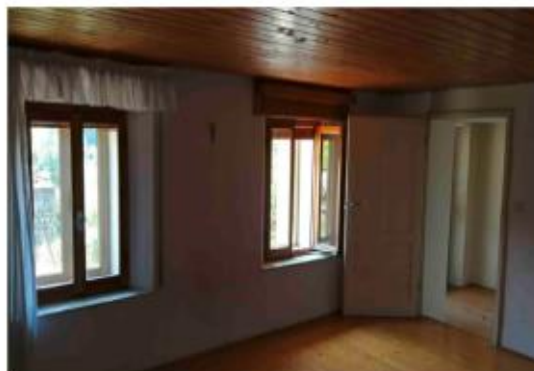
Dal punto di vista generale, ciò che più si discosta dalla pratica costruttiva generale risulta, a parere dello scrivente, la ridotta distanza interpiano, che rende difficilmente fruibili gli spazi interni, oltre alle quote di imposta dei solai, spesso diverse da porzione a porzione del fabbricato e che rendono necessaria la presenza di varie rampe di scale.

Vista delle differenti quote di solaio e dell'altezza interpiano.

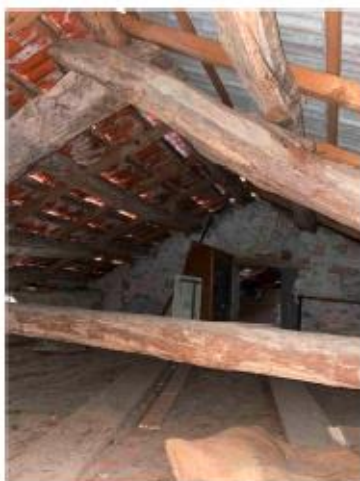
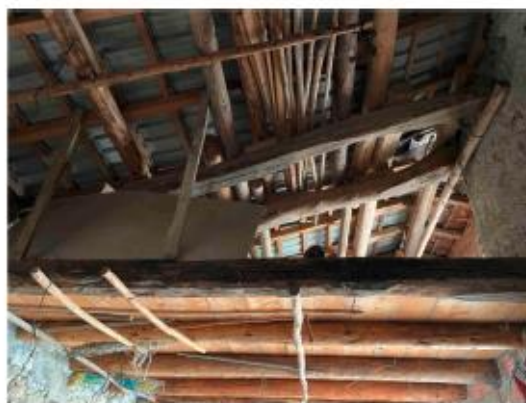
Vista della copertura principale e dell'annesso.
